제2승례문재발방지(방염제사업) 보고서 요약

2008년 국정감사 정책자료집

방염제 도포 사업의 문제점

5. 현장 답사 결과

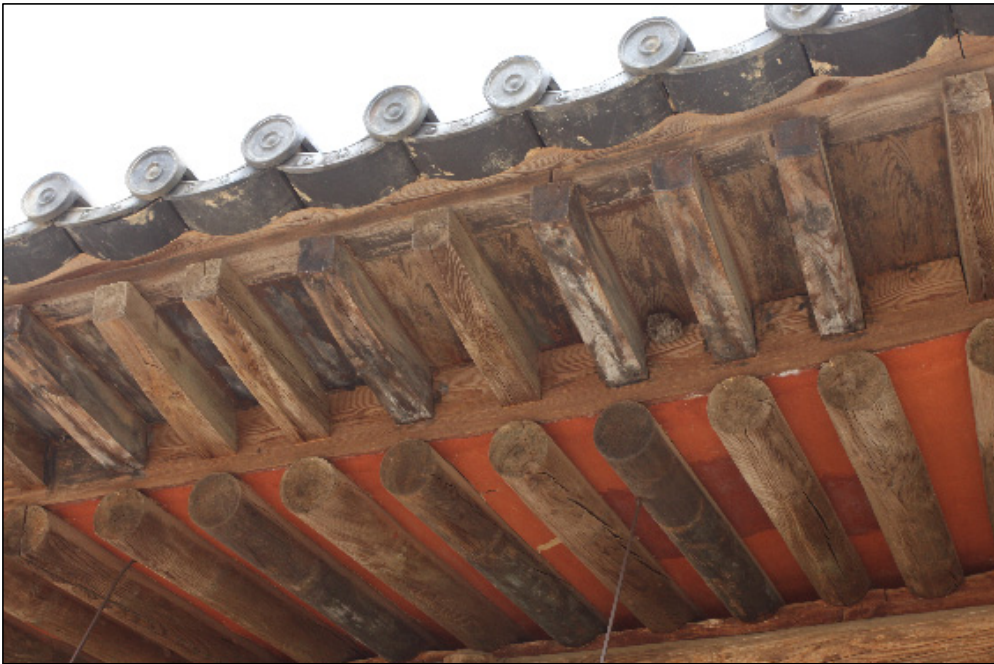
- 국보 제18호로 지정된 부석사 무량수전의 경우, 2004년에 방염제를 도포하였음.
- 무량수전은 단청이 없는 목조로 돼 있는데, 방염제 도포가 시공된 지 4년 정도가 지난 현재 사진 1, 2, 3과 같이 방염제 도포로 생겼을 것으로 추정되는 얼룩과 백화현상이 나타나고 있음.

<사진1> 방염제로 인해 훼손됐을 것으로 추정되는 무량수전 처마의 모습 1
(제공 : 한국문화유산정책연구소, 이하 같음)

- 빼어난 경관과 유구한 역사로 인해 대중적 사랑을 받고 있는 국보 18호 무량수전의 가치를 생각할 때 문화재청 차원의 구체적인 조사가 필요하다고 여겨지는 대목임²²⁾.

22) 이와 관련해서 문화재청의 관계자는 이러한 얼룩 및 백화현상이 방염제로 인한 것이라는 점을 이미 시인한 상태임.

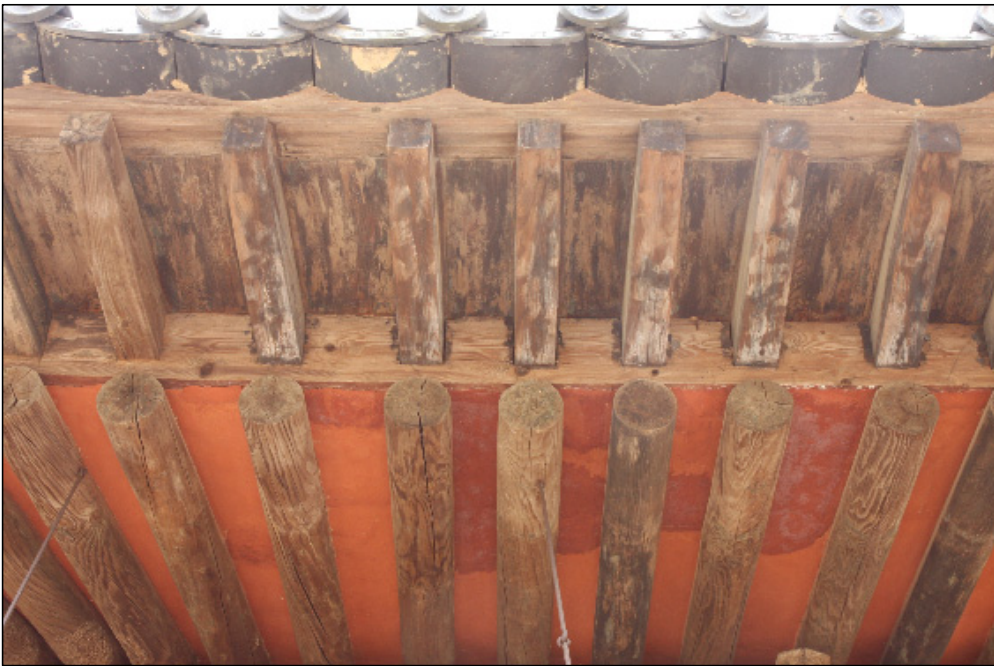
<사진2> 방염제로 인해 훼손됐을 것으로 추정되는 무량수전 처마의 모습 2

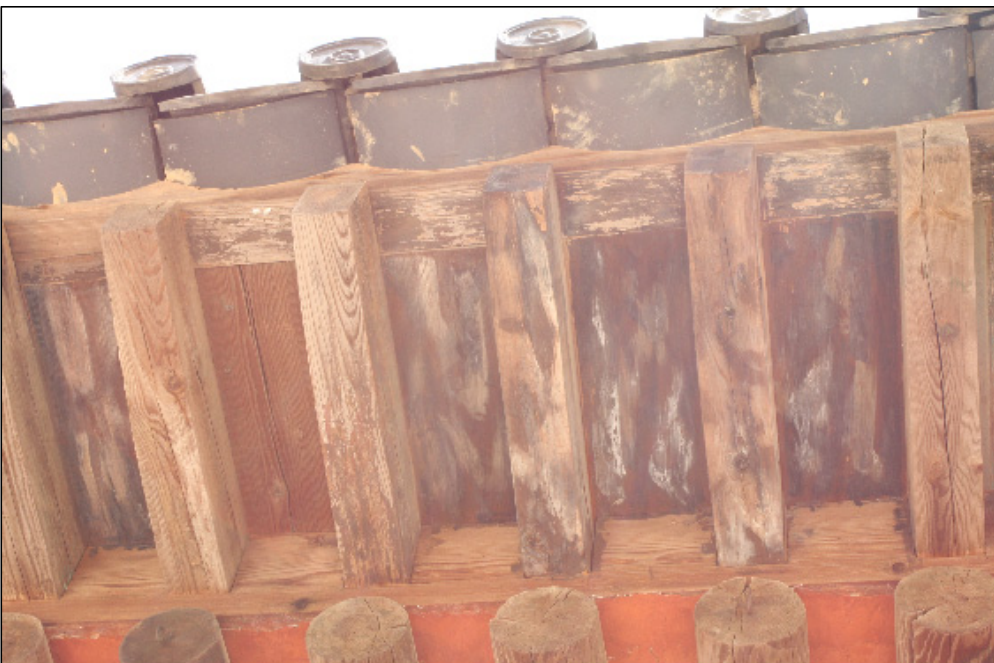
○ 아래 사진 3의 경우 지붕 밑 목재가 부분적으로 심하게 얼룩져 있음을 알 수 있음.

<사진3> 방염제로 인해 훼손됐을 것으로 추정되는 무량수전 처마의 모습 3

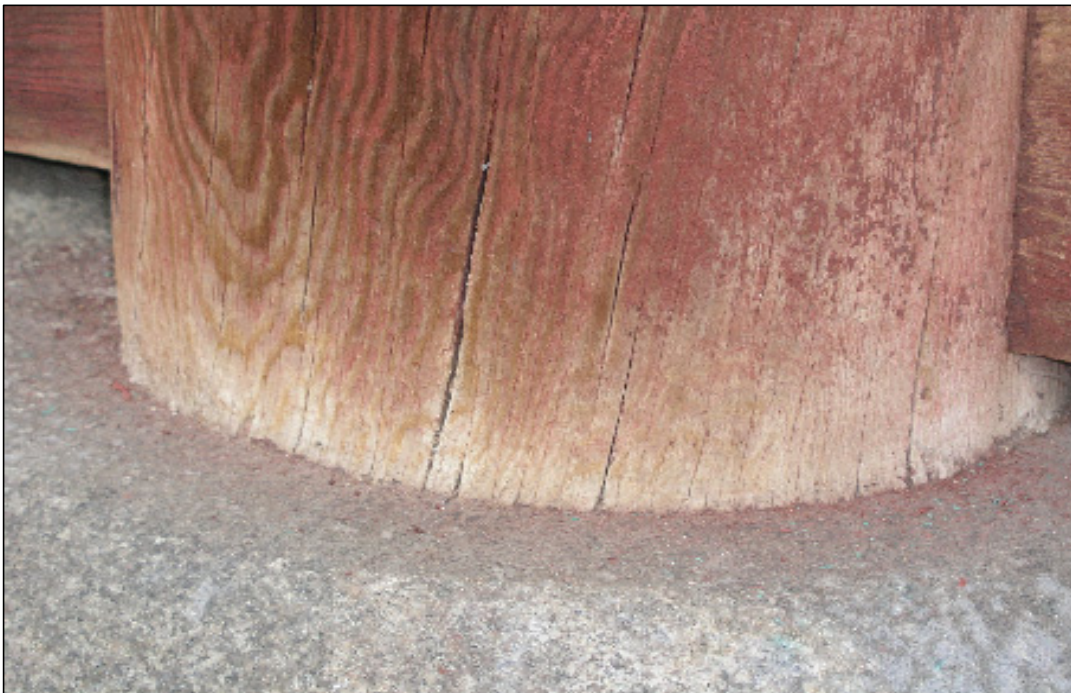
- 보물 141호로 지적돼 있는 문묘의 경우에는 2005년에 방염제를 도포한 것으로 기록돼 있음.
- 그런데, 3년여가 지난 현재 시점에서 아래와 같이 명륜당 기둥에 백화현상이 나타나고 있음을 발견할 수 있었음.

<사진1> 방염제로 인해 훼손됐을 것으로 추정되는 문묘(보물 141호) 명륜당의 바깥기둥 모습 1

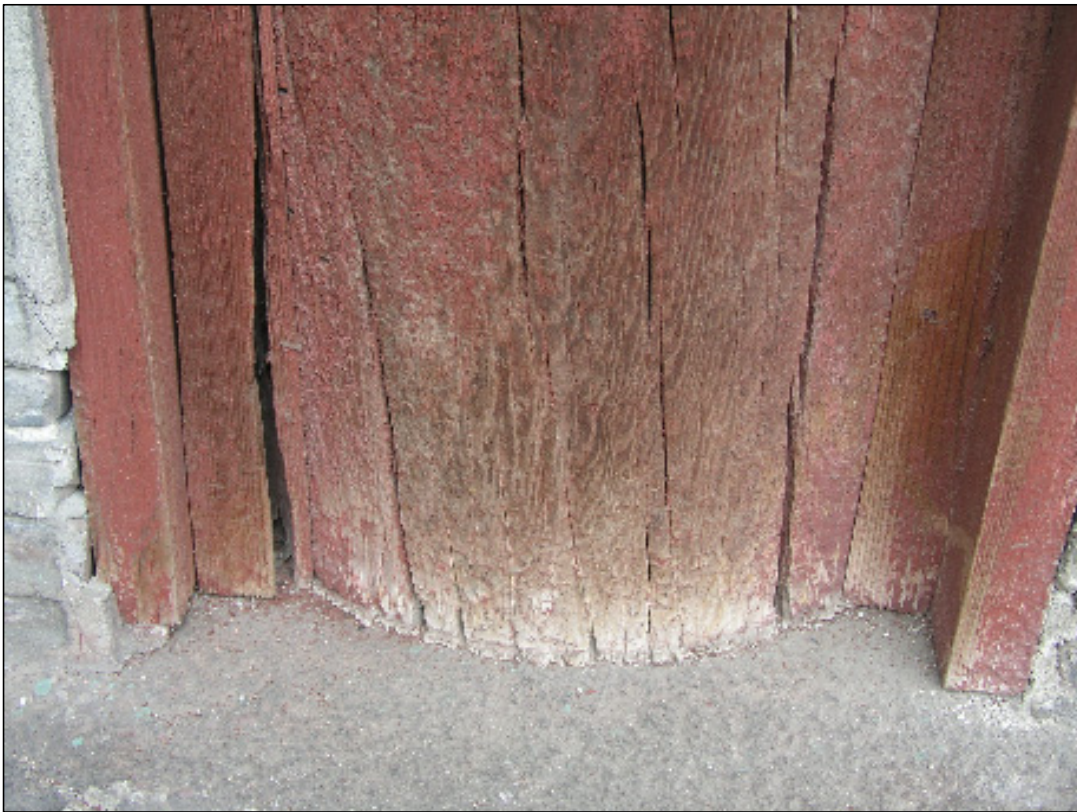
- 뿐만 아니라, 아래 사진과 같이 단청에 심하게 얼룩이 지고, 단청이 뜨는 박락 현상이 생겼음을 목격할 수 있었음.

<사진2> 방염제로 인해 훼손됐을 것으로 추정되는 문묘(보물 141호) 명륜당의 바깥기둥 모습 2

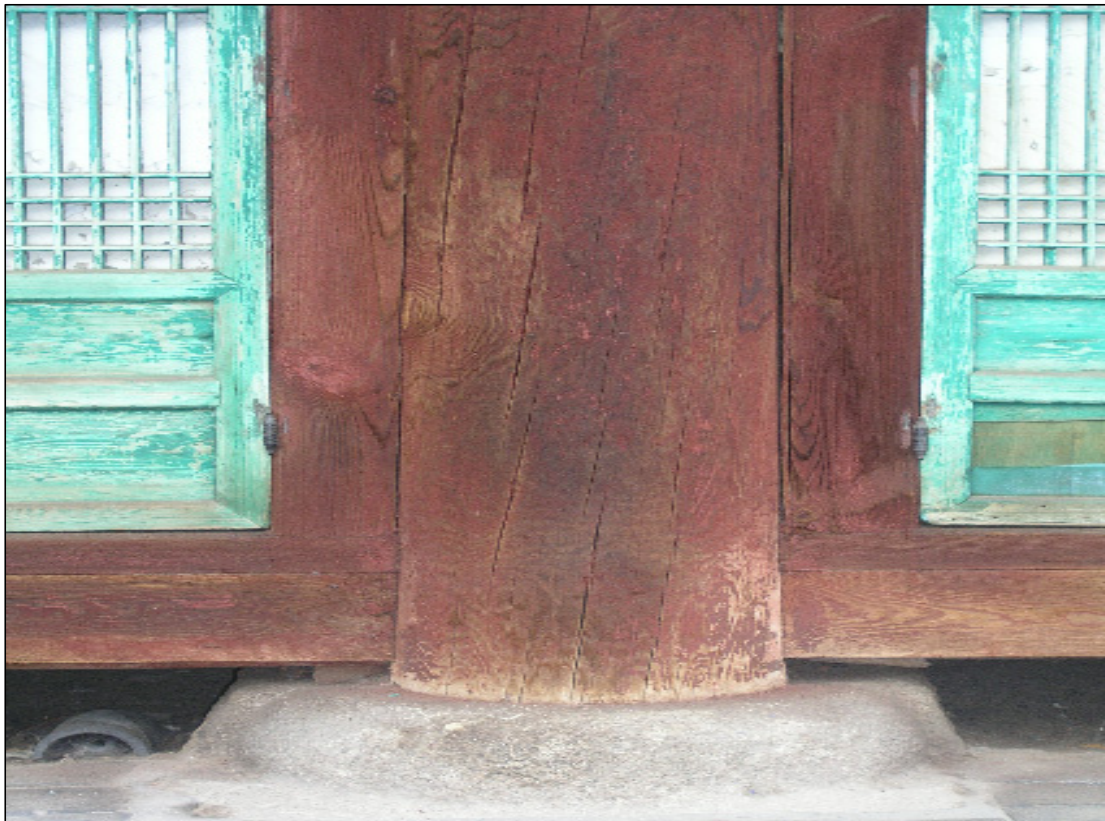
- 문묘 관리를 담당하고 있는 종로구청 관계자(서울 문묘 현장담당 공무원 신00)에 따르면, 방염제를 도포한 전각과 그렇지 않은 전각의 단청 색깔 차이가 많이 난다고 함.
- 이에 따르면, 문묘에는 명륜당을 비롯, 대성전 등 10여 개의 전각이 있는데, 2005년에 방염제를 도포한 곳은 명륜당과 대성전 등 2개의 전각임.
- 그런데, 이 두 전각의 단청 색과 다른 전각의 단청색이 다르고, 유독 이 두 전각의 단청에 훼손이 많이 간 것을 볼 때, 방염제 도포에 의한 것이 아닌가 추정하고 있다고 함.

<사진3> 방염제로 인해 훼손됐을 것으로 추정되는 문묘(보물 141호) 명륜당의 바깥기둥 모습 3

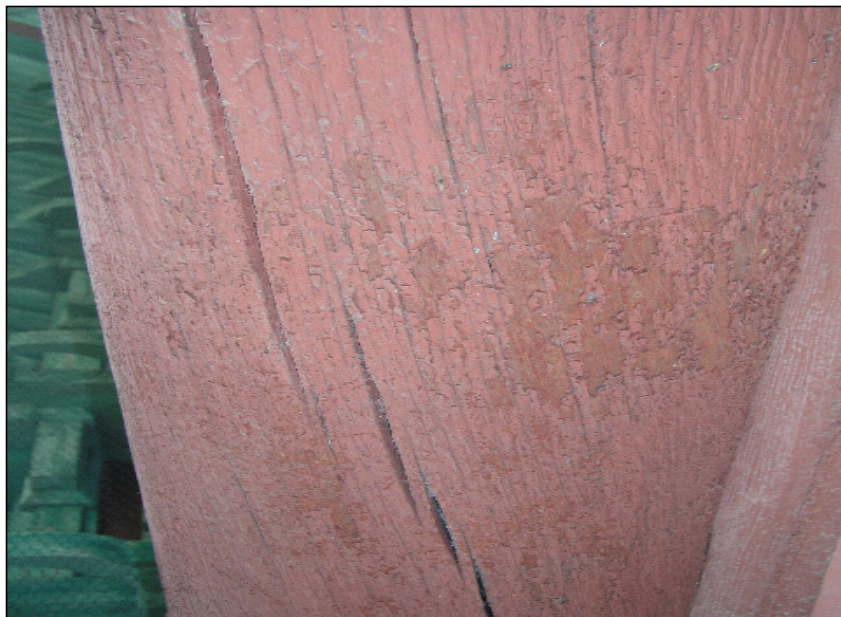
○ 아래 사진의 기둥에서도 심한 박락현상이 엿보이고 있음.

<사진4> 방염제로 인해 훼손됐을 것으로 추정되는 명륜당 바깥기둥 모습 4

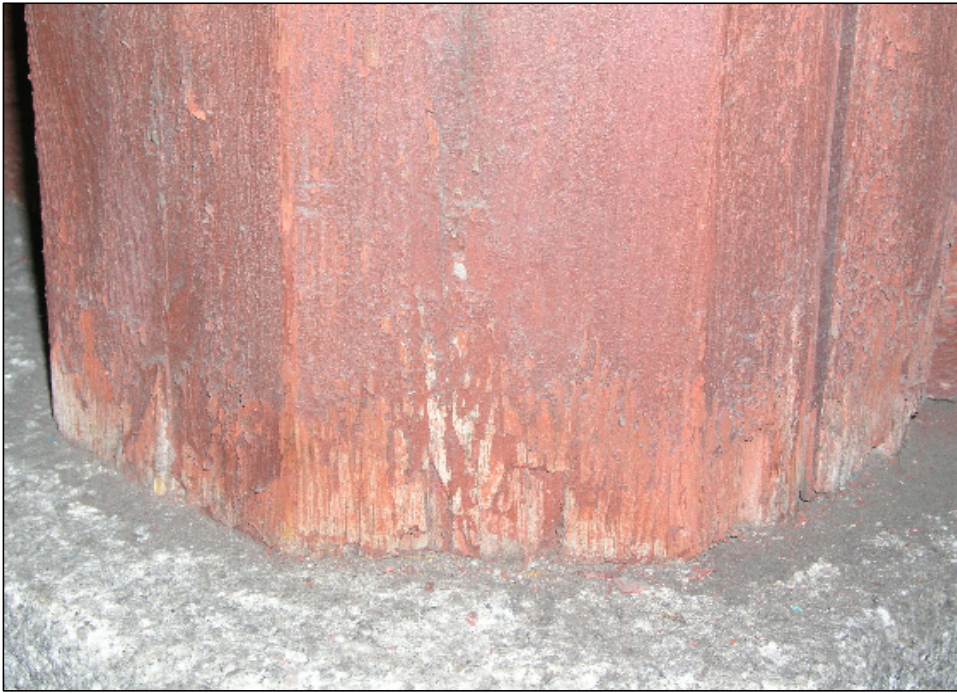
- 사적 제157호로 지정돼 있는 환구단의 경우, 2004년에 (주)공신개발이 불법적으로 방염제를 도포하였는데,²³⁾ 아래와 같이 기둥 곳곳에서 백화 및 박락현상으로 보이는 현상이 목격되고 있었음.

<사진1> 방염제로 인해 훼손된 듯 한 환구단(사적 147호)의 기둥 모습 1

- 현장 방문 당시 종로구청에서 관계자들이 나왔으나, 방염제 도포에 대해서는 거의 아는 것이 없었음.
- 그러나, 전문가들에게 현장 사진을 보여준 결과, 방염제에 의한 것인지 여부를 알아보기 위해 보다 전문적인 조사를 할 필요가 있다는 검토의견을 얻을 수 있었음.

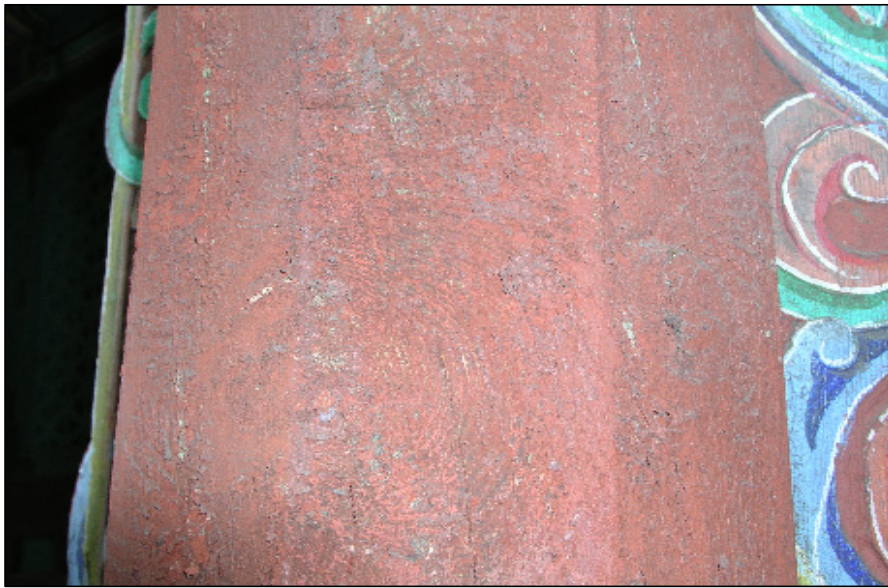
<사진2> 방염제로 인해 훼손된 듯 한 환구단(사적 147호)의 기둥 모습 2

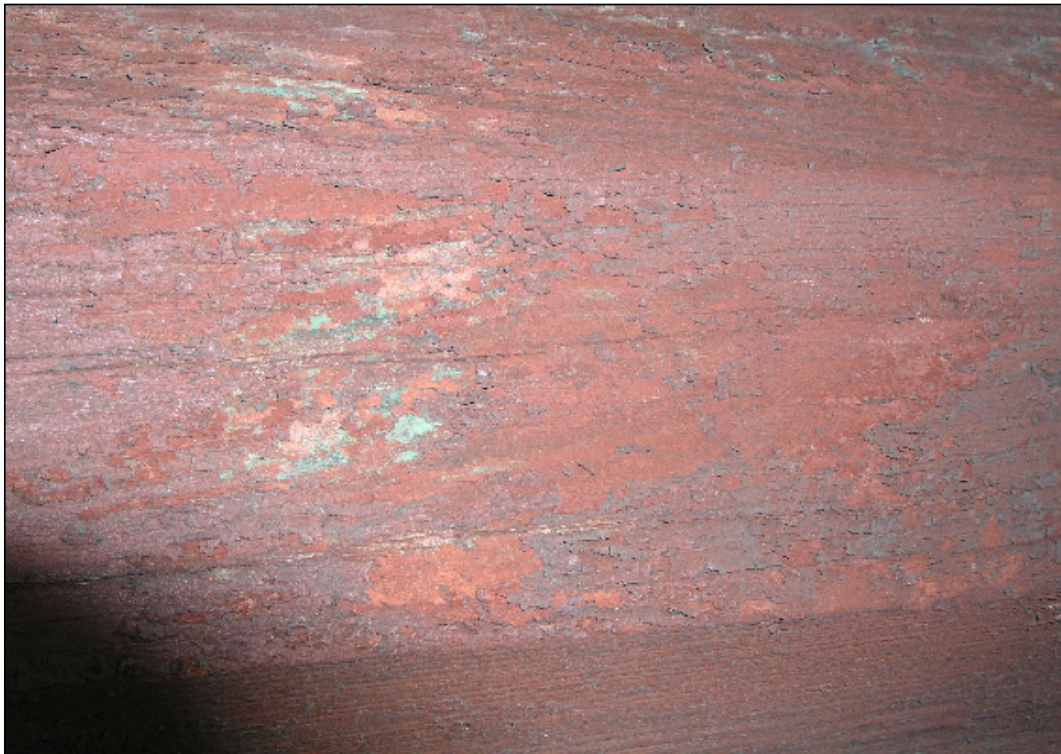
- 특히 아래 사진의 경우 방염제로 인한 박락현상일 확률이 매우 높다는 의견이 적지 않았음.

<사진3> 방염제로 인해 훼손된 것으로 추정되는 환구단(사적 제157호)의 기둥 표면 3

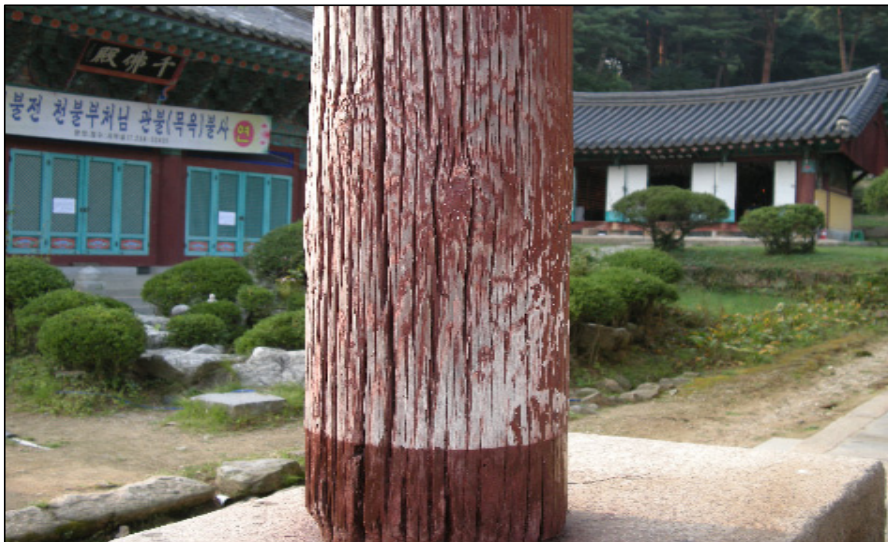
- 국보 120호로 지정된 범종이 있는 용주사는 2006년에 대응보전(경기지방문화재 제 35호) 등에 대한 방염제 도포가 이루어졌음.
- 당시 관련 사진을 검토한 결과 DimefoxIII를 도포한 것이 확인되었고, 현장 방문에서 사진 1, 3와 같이 방염제 도포로 인해 훼손됐을 것으로 추정되는 기둥과 단청을 발견할 수 있었음.

<사진1> 방염제로 인한 훼손 가능성이 엿보이는 용주사 대응보전의 기둥

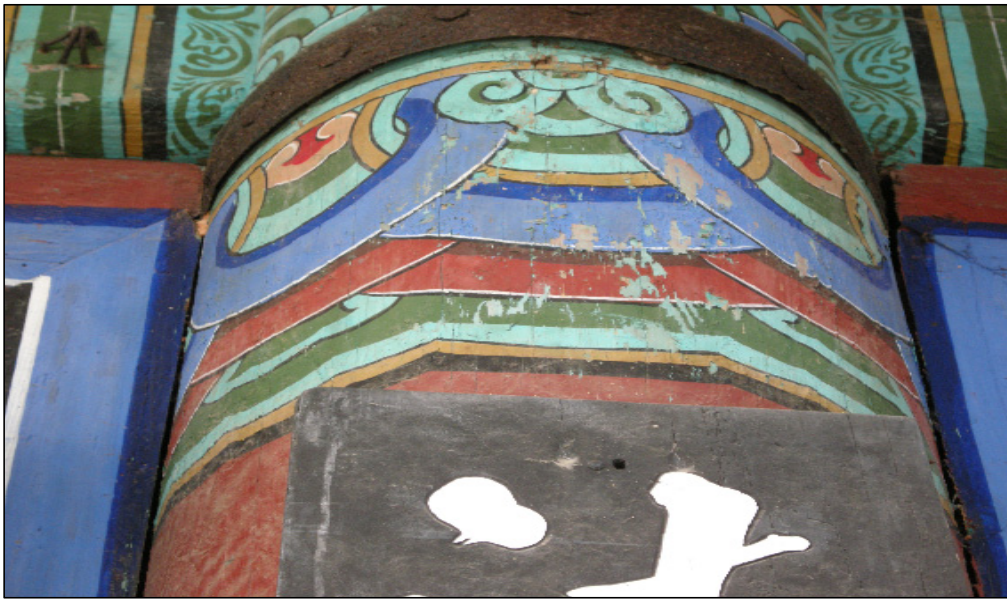
<사진3> 방염제로 인해 훼손된 듯 한 용주사 대웅보전(경기지방문화재 제35호)의 단청

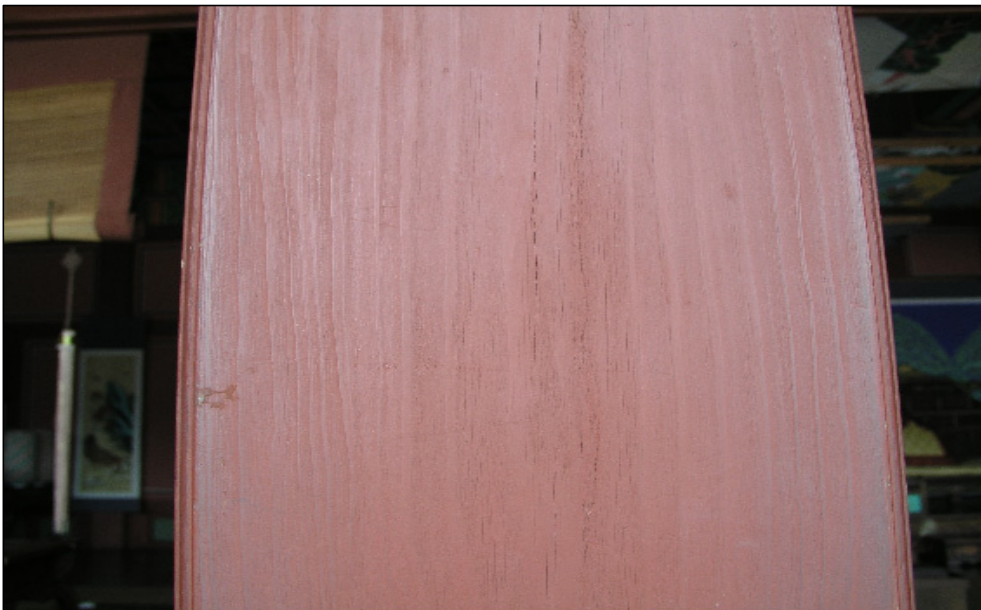
<사진> 방염제를 도포한 이후에도 상태가 양호한 화성행궁 봉수당 기둥의 모습

- 이러한 노력에 힘입어 위 사진과 같이 단청의 상태가 비교적 양호한 모습을 지니고 있었음.

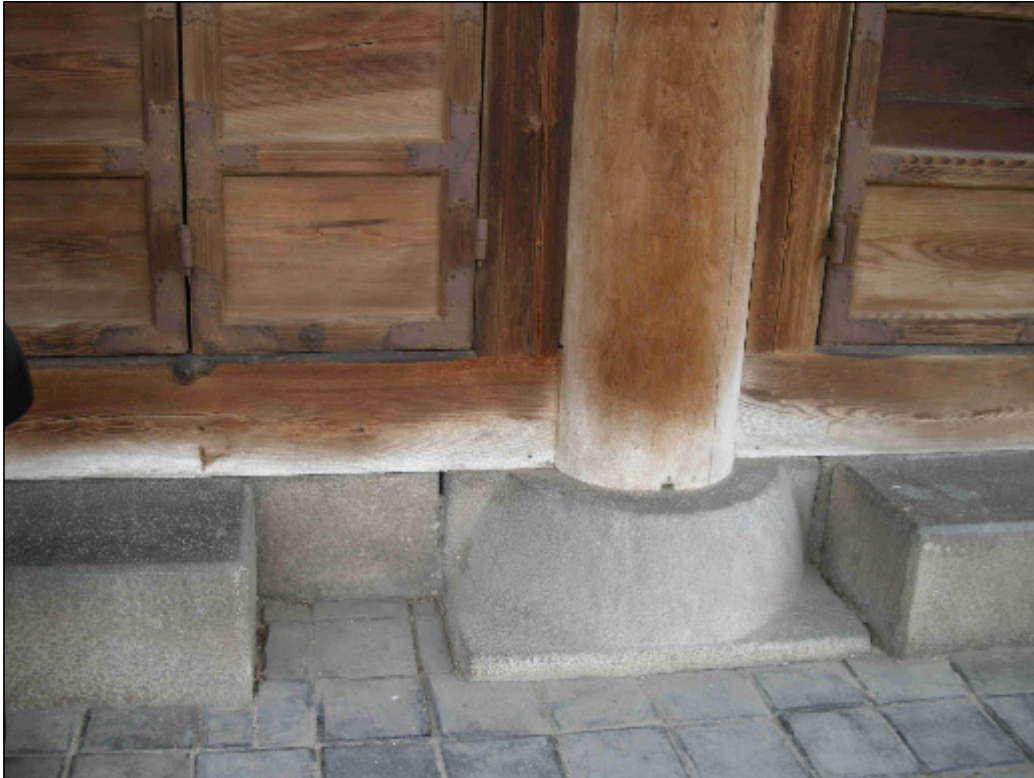
- 그림에도 불구하고, 방염제의 불완전성으로 인한 부분적 피해는 불가피해 보였음. 아래 사진과 같이 방염제 도포에 의한 것으로 추정되는 심한 백화현상이 곳곳에서 눈에 띄었음²⁴⁾.

<사진> 심한 백화현상으로 보이는 현상이 발생한 화성행궁 화령전의 기둥모습

24) 전문가들마다 이 사진에 대한 견해는 조금씩 달랐음. 어떤 전문가는 방염제에 의한 것이 아니라, 기둥 밑에 있는 숲과 염분에 의한 것이라는 의견을 제시하기도 했음.

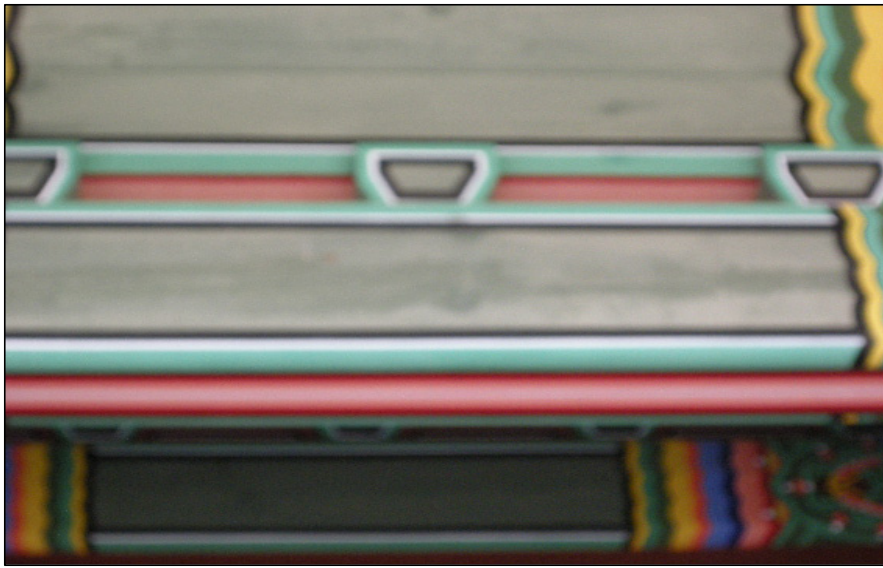
- 또한, 아래 사진 1, 2와 같이 방염제에 의한 것일 것으로 추정되는 단청 얼룩현상이 단청 곳곳에서 목격되기도 했음.
- 사진 1은 전체 모습, 사진 2는 부분 모습을 각각 촬영한 것임.

<사진1> 얼룩현상이 발생한 화성행궁 단청의 모습 1

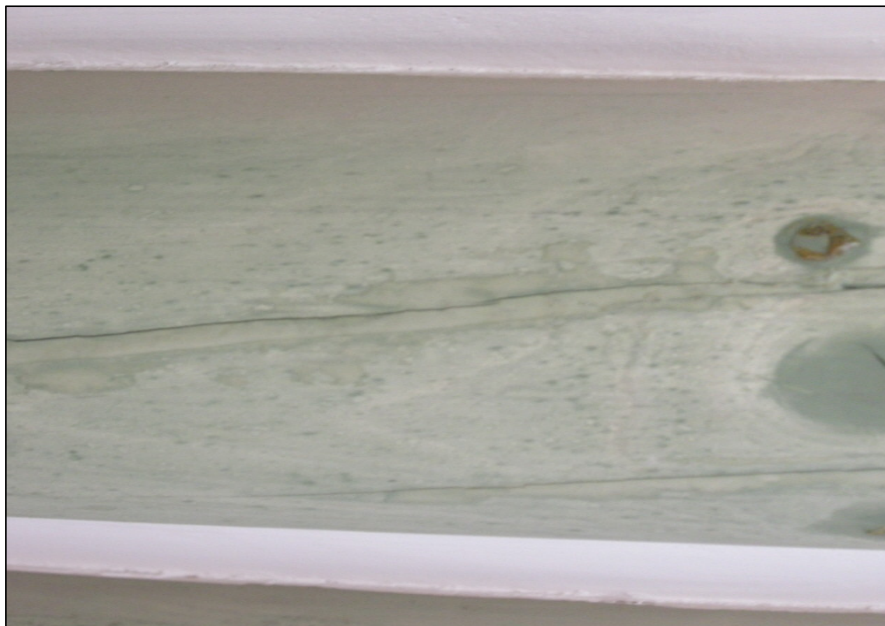
<사진2> 얼룩현상이 발생한 화성행궁 단청의 세부 모습 2

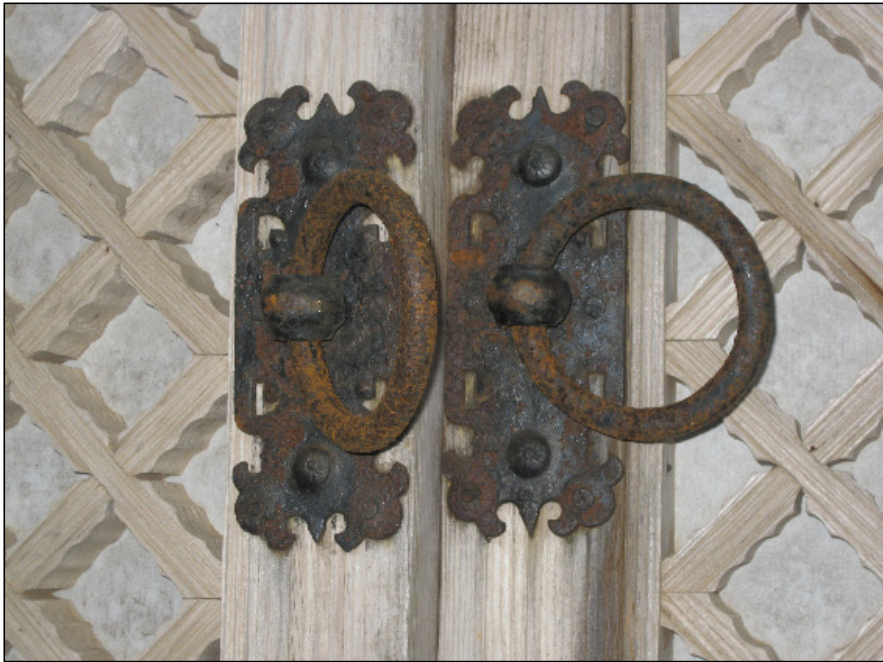
- 방염제 도포로 인해 가장 피해가 극심한 곳은 해남의 미황사였음.
- 보물 947호로 지정된 미황사 대웅전은 2000년에 방염제를 도포한 이후 축축한 습기로 인해 3년이 넘는 기간 동안 범회를 열지 못할 정도의 큰 고통을 받았다고 함.
- 해남 달마산 중턱에 자리 잡아 멀리 바다가 보이는 미황사는 습기가 많은 사찰임에도 불구하고, 방염제를 과다 도포해 아래 사진과 같이 대웅전 곳곳이 멍들어 있었음.

<사진> 방염제로 인해 미황사 대웅보전의 문고리가 심하게 부식된 모습

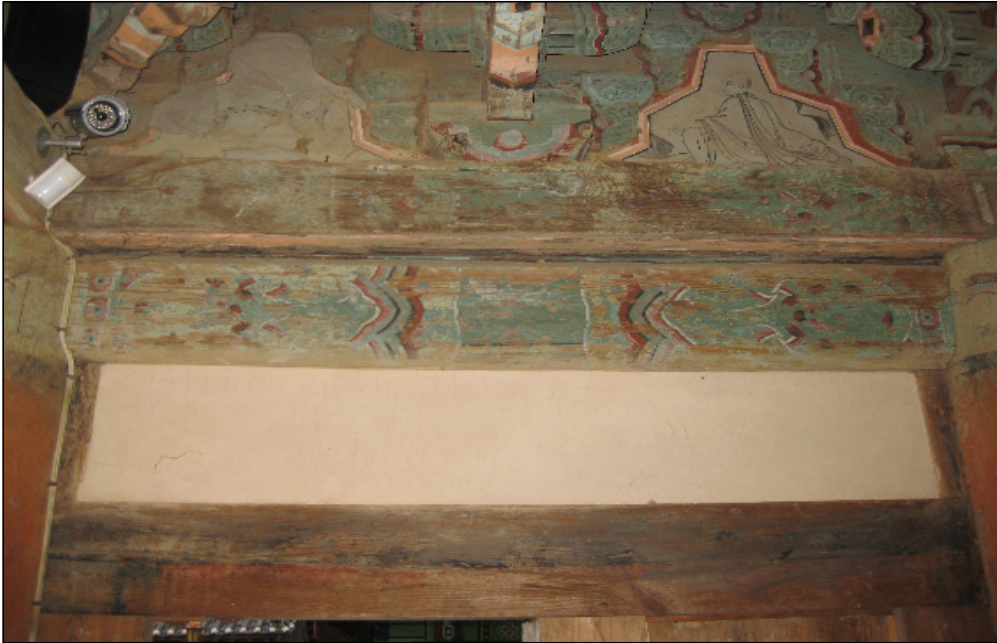
- 아래 사진 1, 2는 3년이 넘는 세월 동안 흐린 날만 되면 걸레로 물기를 닦아 내야 했을 정도로 극심한 피해를 입었던 미황사 대웅전 내부의 단청 사진으로, 방염제를 도포한 아랫 부분과 방염제를 도포하지 않은 윗 부분의 단청 상태가 확연하게 차이 나고 있음.

<사진1> 방염제로 인한 습기로 인해 심하게 훼손된 미황사 대웅보전의 내부 모습

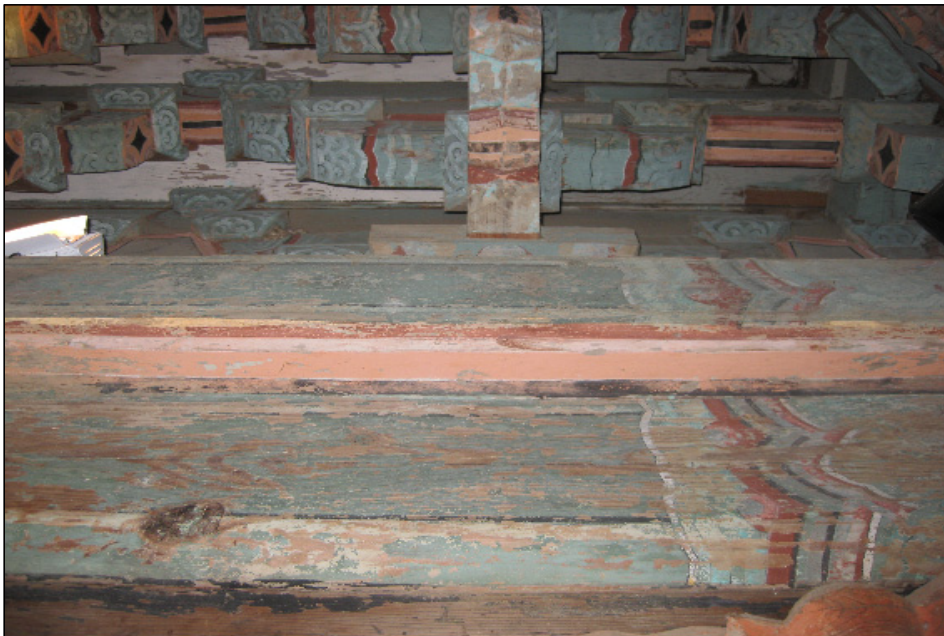
- 뿐만 아니라, 사진 아랫 부분에서 볼 수 있듯이 습기로 인해 목재 곳곳이 시커멓게 썩은 흔적이 있음을 발견할 수 있었음.

<사진2> 방염제로 인해 심하게 훼손된 미황사 대웅보전 내부의 모습

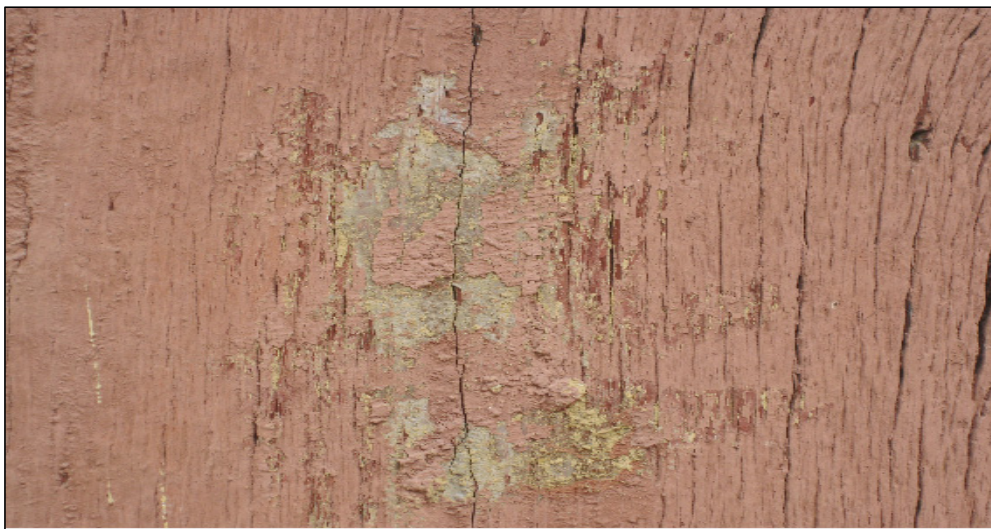
- 보물 제395호(삼층석탑), 보물 제400호(승선교) 등이 있는 태고종 본산 선암사는 2007년에 방염제를 도포했음.
- 방염제 도포 이후 아래와 같이 단청이 부분적으로 떨어져 나가고, 변색되는 등의 문제가 발생했다는 것이 사찰 관계자의 전언임.

<사진> 방염제로 인해 단청이 떨어져 나간 것으로 보이는 선암사 대웅전 기둥의 모습 1

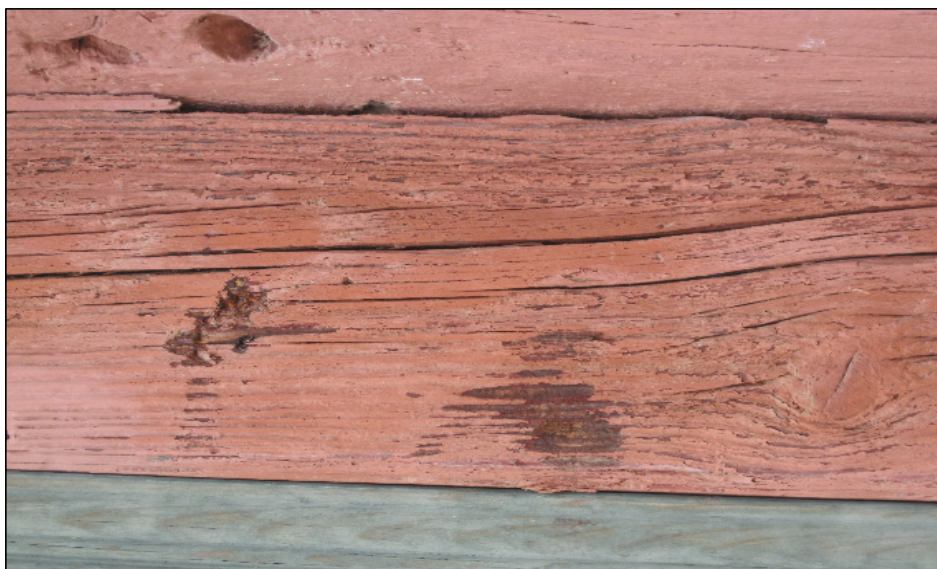
<사진> 방염제로 인해 단청이 떨어져 나간 듯 보이는 선암사 대웅전 기둥의 모습 2

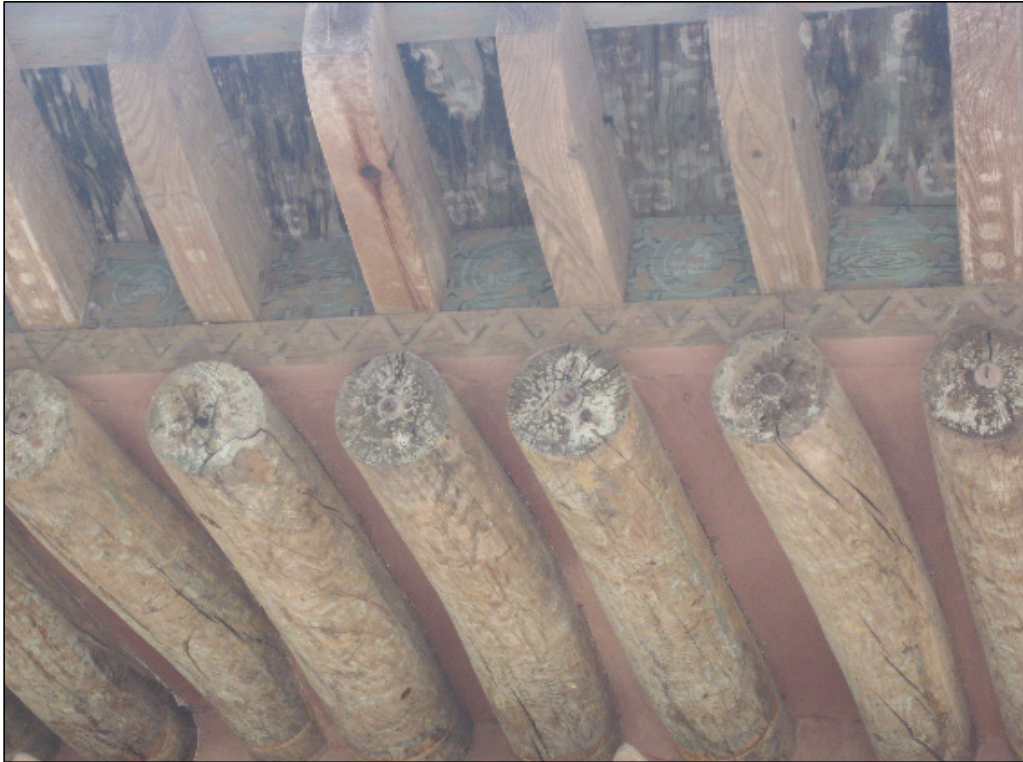
- 선암사의 경우 최근 10여 년 간 100억 원이 넘는 사업비가 투입돼 대대적인 보수, 복원 공사를 했는데, 아래 사진과 같이 곳곳에 비가 새고, 나무가 썩는 등의 부실공사로 몸살을 앓고 있었음.

<사진> 잘못된 복원공사로 인해 비가 새어 곳곳이 시커멓게 썩은 선암사 대웅전의 모습

- 사찰 관계자에 따르면, 순천시의 일방통행식 행정과 문화재 보수 공사의 부실함이 맞물려 엄청난 문화재 재앙에 시달리고 있다고 함.
- 당시 현장을 방문한 바에 의하면, 선암사 곳곳의 보수 공사는, 방염제 시공 문제를 떠나서 문화재청 차원의 조사가 필요할 정도로 심각한 부분이 엿보였음.
