國政監査

공사중단 장기방치 건축물 현황

국회의원 이노근 (서울 노원갑)

II. 공사중단 장기방치 건축물 실태조사

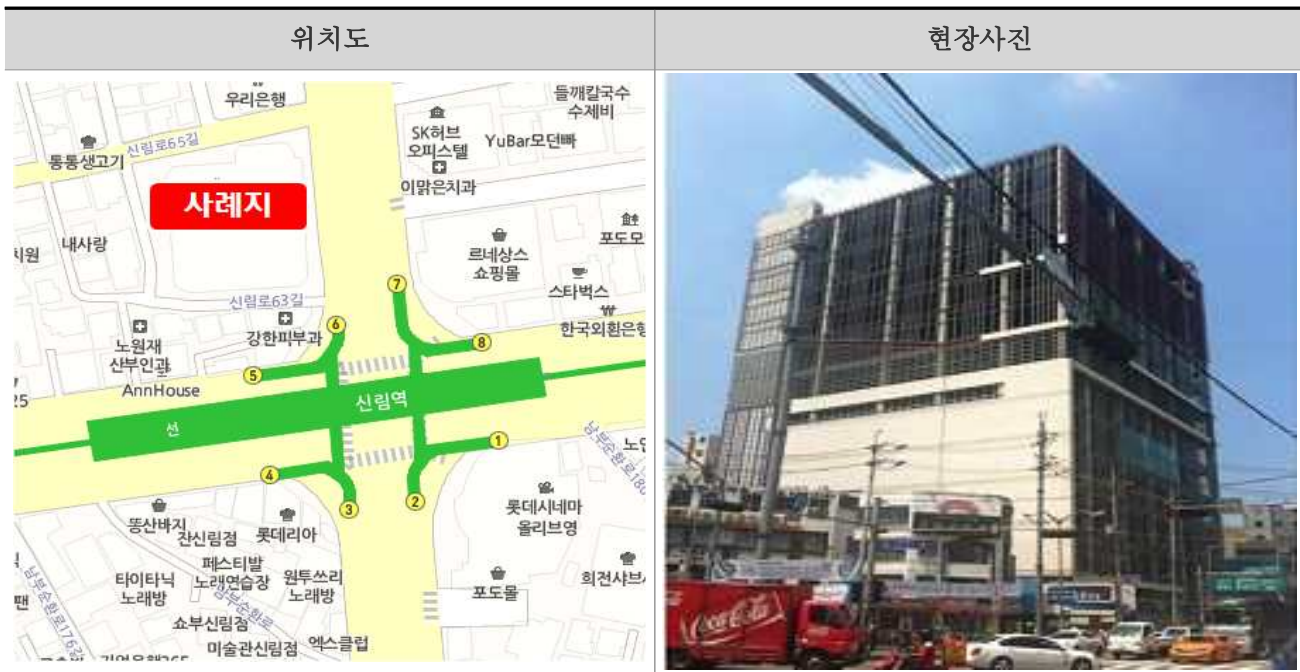
• 사업부지 위치 및 현장사진

- ④ 현재 공정률은 약 75%이며, 시행사에서 사업방식 변경을 위해 분양계약대상자들을 상대로 동의서 접수 중이며, 부족한 공사자금은 약 700억원 수준인 것으로 조사됨

- ⑤ 위해도는 가림막을 설치하여 주변 안전 및 미관에 문제를 발생시키지 않는 상태라 할 수 있으나 미관측면의 개선은 필요하다고 판단됨
- ⑥ 구조안전항목은 기능발휘에는 지장이 없으며 내구성 증진을 위해 일부 보수가 필요하다고 판단됨
- ⑦ 관리상태의 경우 일반인의 출입은 불가능한 상태이며, 관리자로 판단되는 관리인들이 상주하여 출입을 통제하고 있었음

- ① 현장상황과 동일하게 건축물의 공정은 75%의 상황임에 철거는 현실적으로 불가능하며, 설계변경 또한 어려울 것으로 판단됨에 기존 계획안대로 사업은 추진되는 것이 합당하다고 판단됨

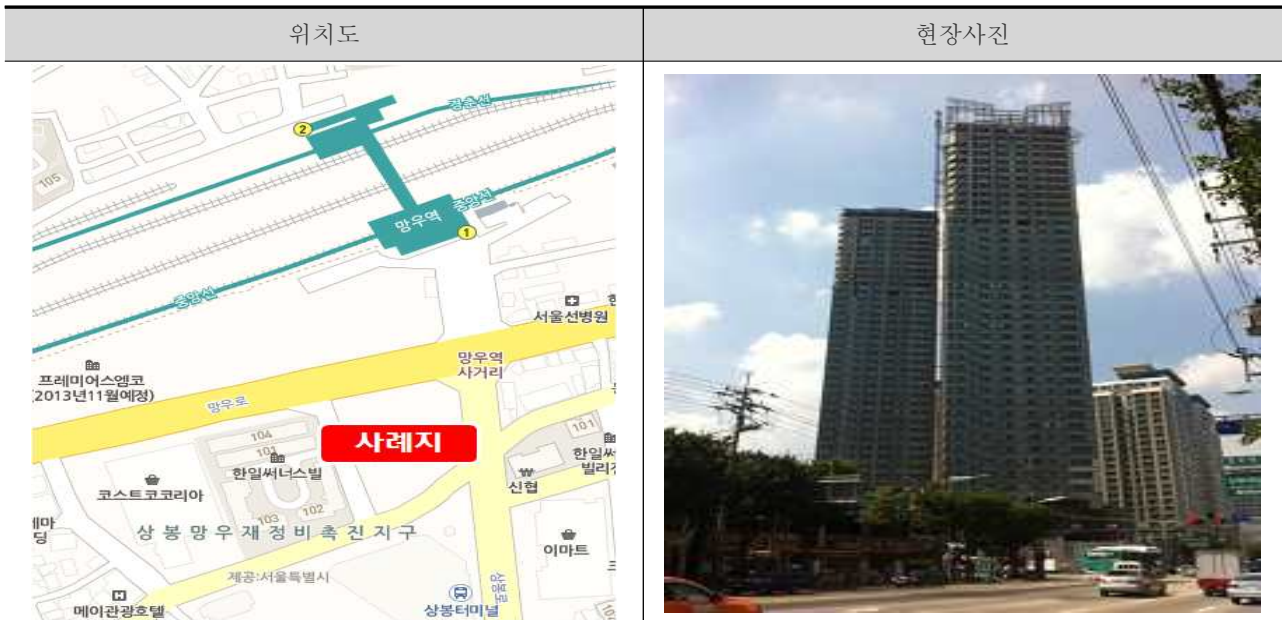
• 사업부지 위치 및 현장사진

- ④ 대략적인 공사 중단 시점은 2010년 3월로 공사 중단 기간은 약 3년이 넘었으며, 현재 공정률은 약 80%로 대한주택보증에서 사고사업장 처리 수순으로 공매절차를 진행하였으나 유찰된 상태임

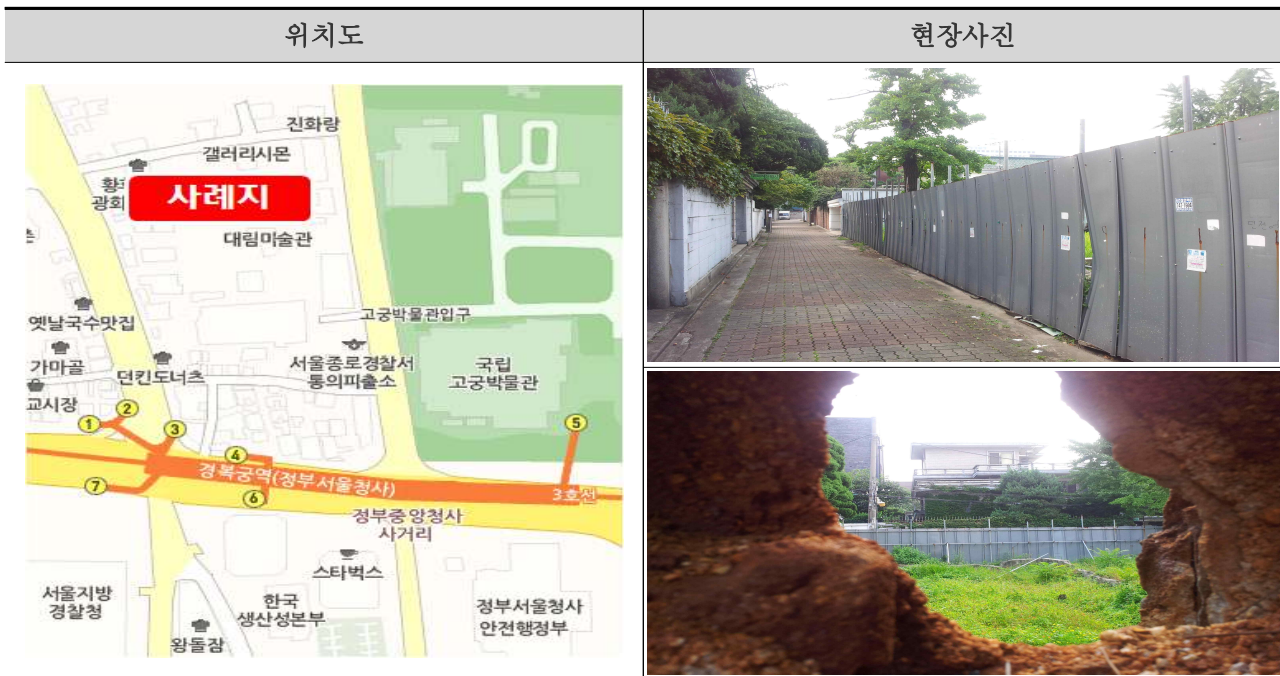
• 사업부지 위치 및 현장사진

- ④ 공사중단 시점은 현장부지의 상태로 보아 착공일 이후 별다른 진행은 없었던 것으로 판단되며, 터파기 공사 등의 흔적조차 알 수 없는 상황으로 실질적 공사 진행은 이루어지지 않은 것으로 판단
- ⑤ 관할행정청인 종로구청 담당자 면담 결과, 공사중단 현장에 대해서 별도로 관

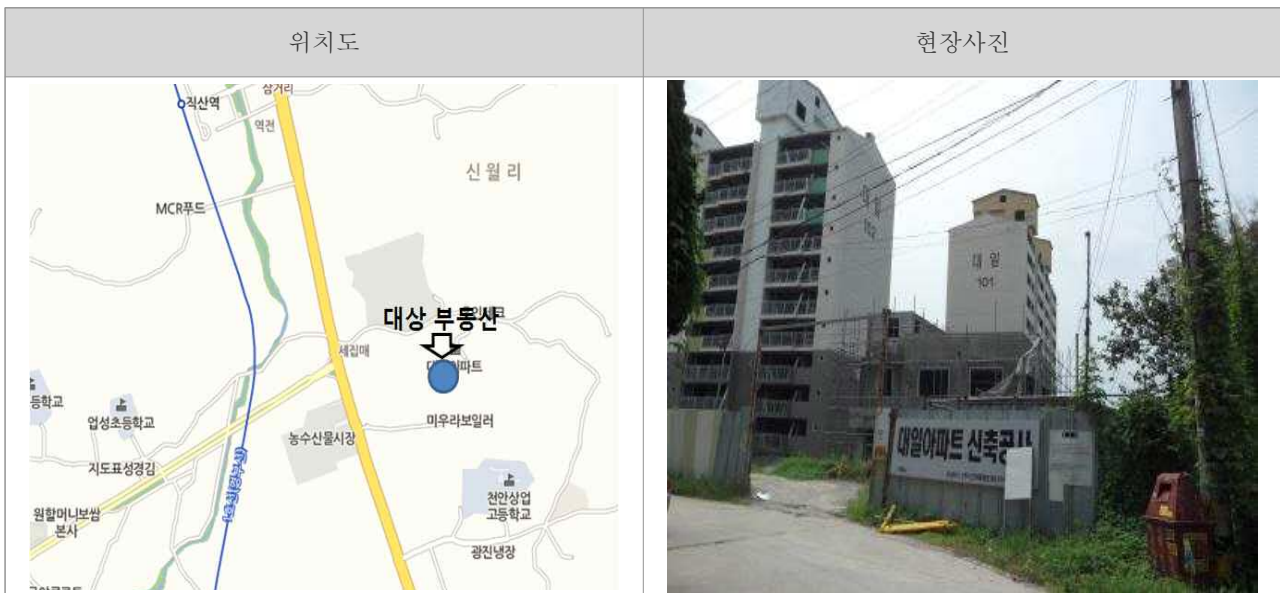
• 사업부지 위치 및 현장사진

- ② 본 사업장은 1호선(경부선) 직산역에서 1.3km거리에 위치하고 있음. 사례지 인근은 비료공장 및 연립주택이 접하고 있으나, 대부분 전·답으로 이용되는 자연녹지지역임

③ 본 사업장은 자금 부족으로 인해 사업이 중지되었으며, 부동산 경기 악화 및 주택수요 감소로 인해 사업성도 악화된 것으로 판단됨

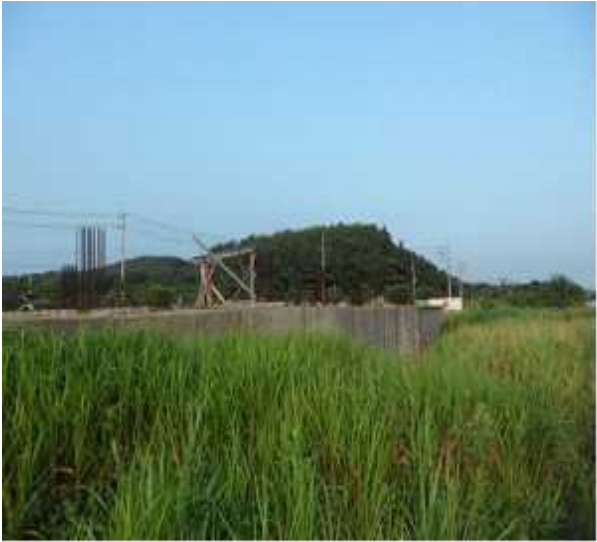
위치도	현장사진

- ④ 본 사업장은 울타리가 설치되어 있으나, 외부에서 내부로 들어가기는 어렵지 않음. 특별한 방해 없이 공사 현장내부까지 진입이 가능한 것으로 보아 인근의 미관 및 관리가 미흡한 것으로 판단됨
- ⑤ 또한, 바닷가와 접하고 있기 때문에 내부 구조물에 영향을 미쳐 심하게 부식되어 있는 것으로 보임에 따라 구조안전도 보통인 것으로 판단됨

- ⑥ 공정률 대비 예상되는 건물 가치는 약 576백만원으로 분석되며, 본 사업장은 바다와 접해 있어 지하층 층수 및 철근의 부식 등에 의한 향후 사업 재개 시 현장정리 비용이 상당히 소요될 것으로 판단됨
- ⑦ 현재 감리단 제시 공정률은 알 수 없으며, 개략적으로 약 15% 정도인 것으로 추정되나 정확한 공정률은 확인이 필요함
